SERVICE REPORT

VERIFICA MAGNETO-INDUTTIVA DELLE FUNI TRAENTI SU IMPIANTO ASCENSORISTICO PRESSO STABILE SITUATO IN:

All proprietary rights reserved by AMC instruments Srl. This document shall not be reproduced or utilized by third parties without an AMC written consent. Any infringement will be legally pursued.		Doc. N°.	1989
DRAWER	Ing. Matteo Ressa	TEST DATE:	03/11/2014
APPROVAL	Ing. Bruno Vusini	ISSUE DATE:	04/11/2014

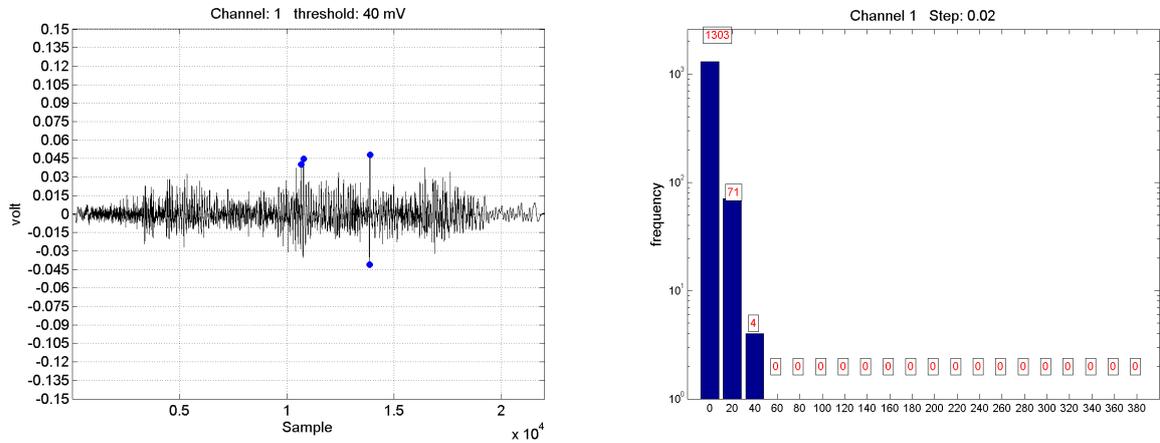
Figura 1: Segnale LF per fune 1 e istogramma picchi

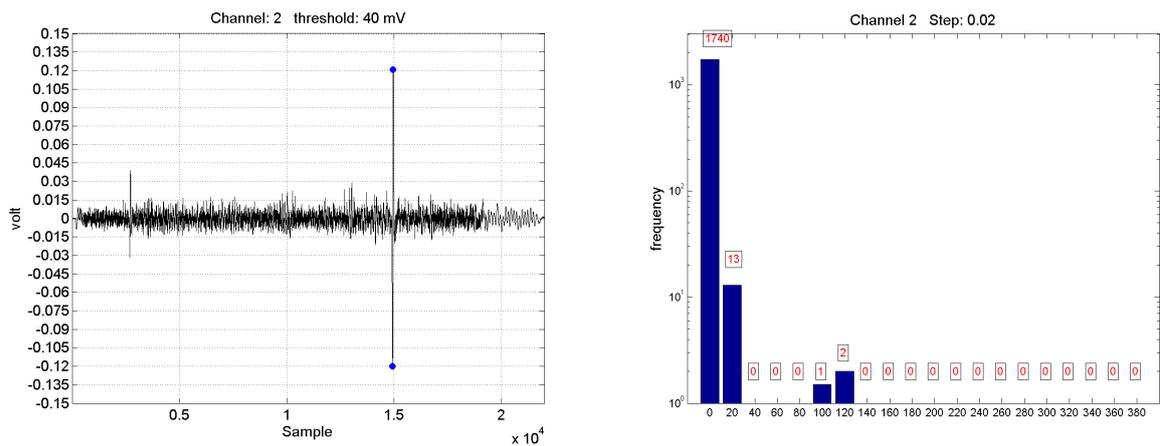
Figura 2: Segnale LF per fune 2 e istogramma picchi

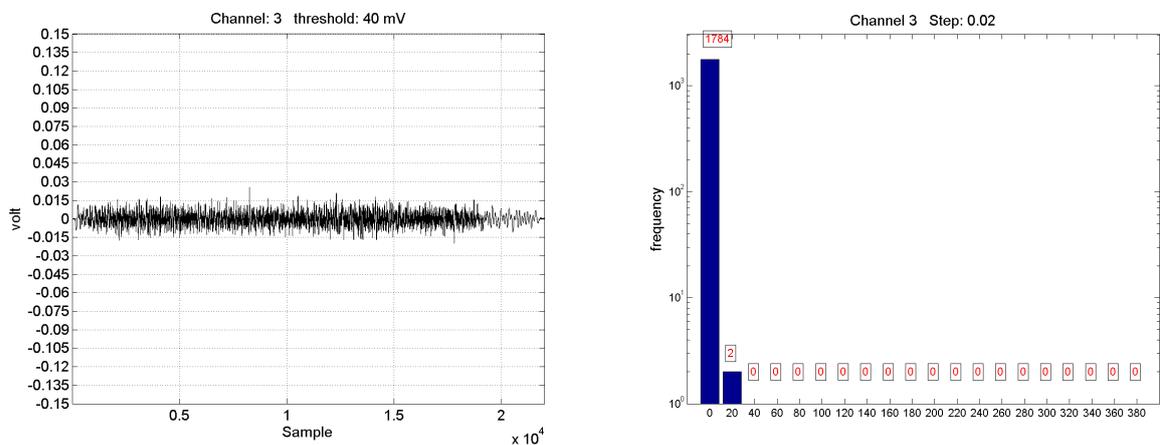
Figura 3: Segnale LF per fune 3 e istogramma picchi

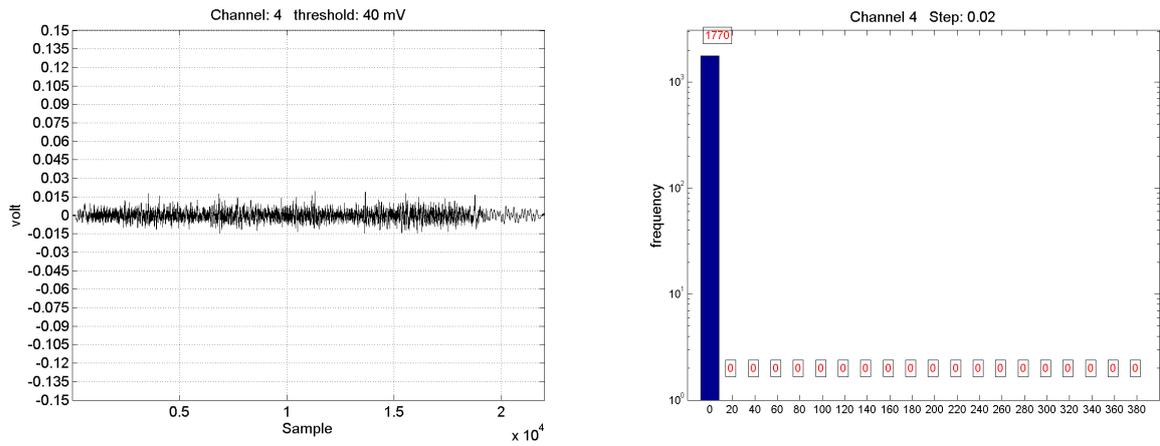
Figura 4: Segnale LF per fune 4 e istogramma picchi
